# 深刻吸取教训 严防十类非煤矿山事故

国家安全监管总局监管一司（海油安办）

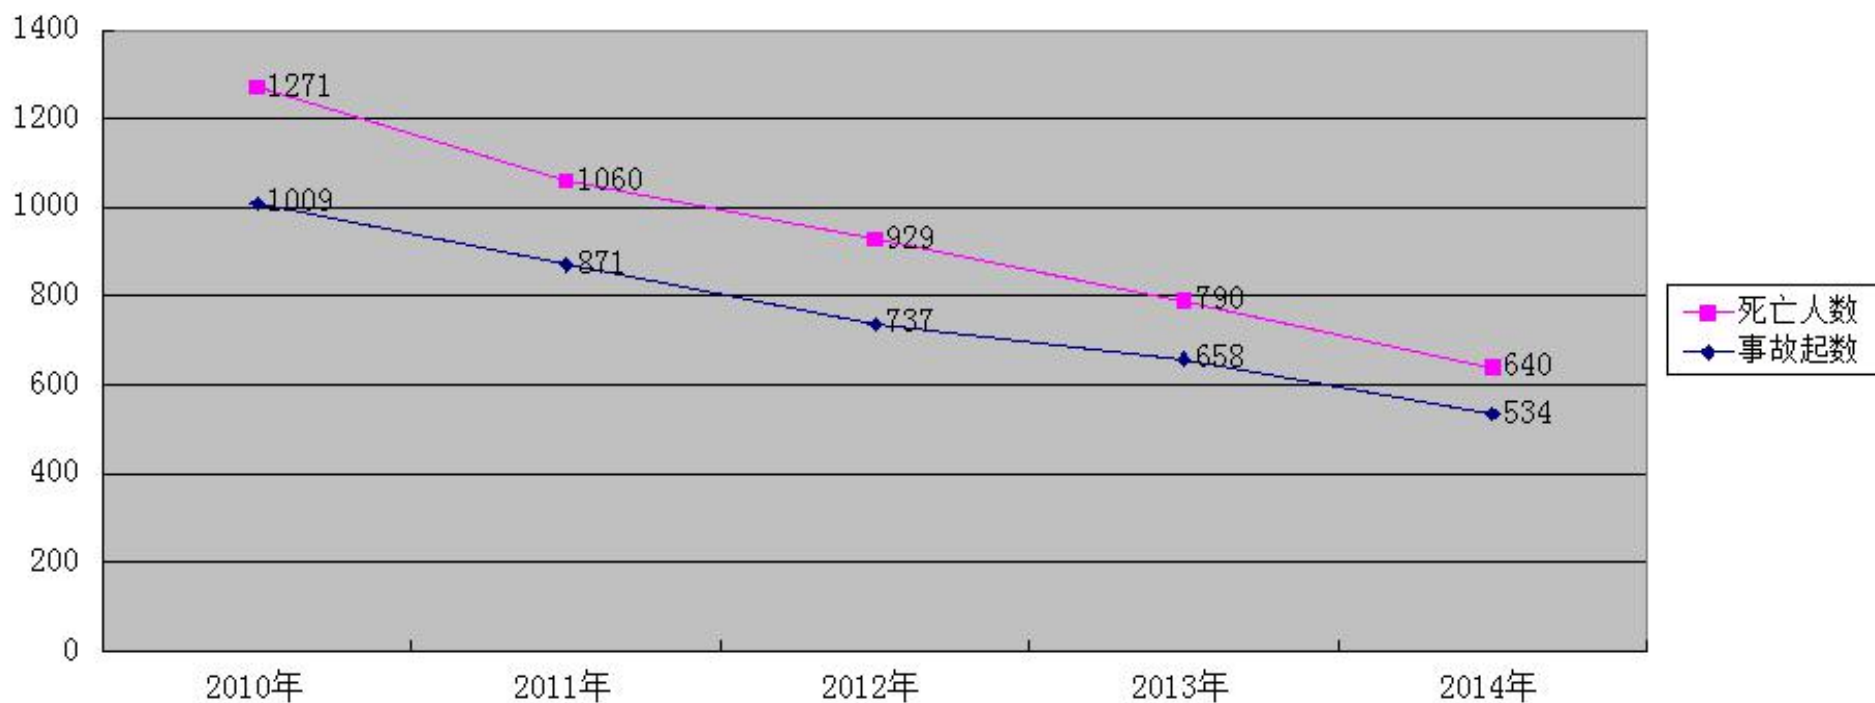
**总量呈逐年下降态势。**事故起数和死亡人数从2010年的**1009起**、**1271人**下降到2014年的**534起**、**640人**，分别下降了**47.1%**和**49.6%**（平均每年下降**14.7%**、**15.7%**）。今年1—6月共发生**199起**、**死亡249人**，同比分别下降**24.9%**和**23.6%**。

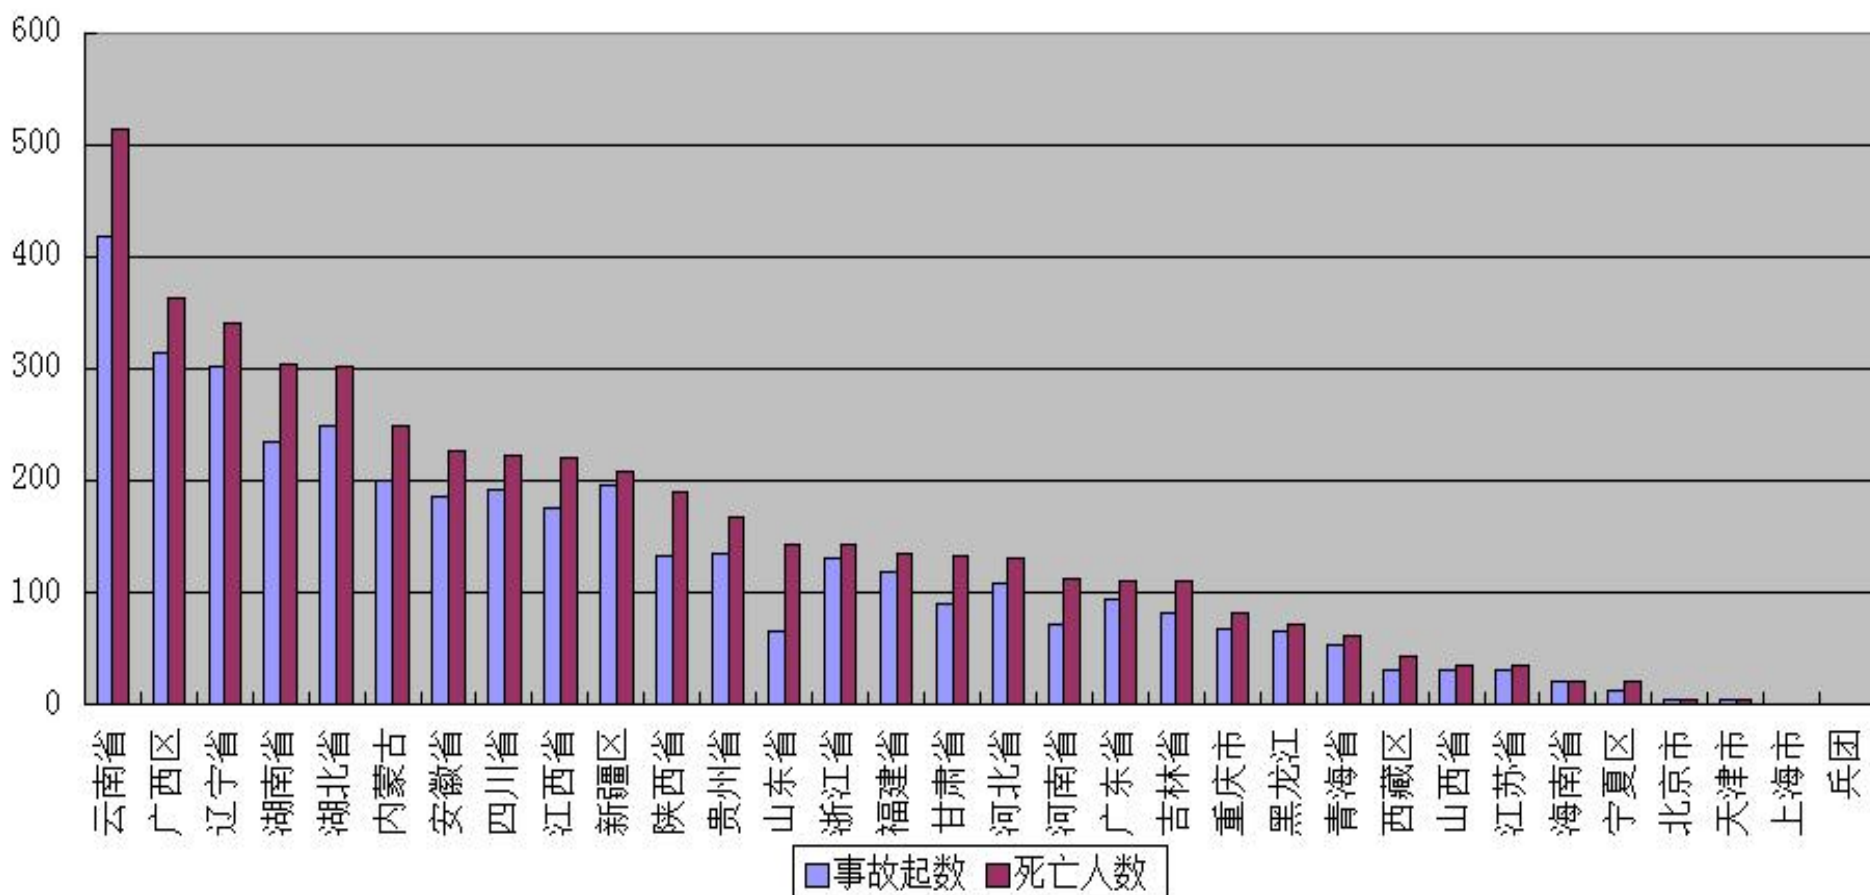
相对集中在云南、广西、辽宁、湖南、湖北、内蒙古、安徽、四川、江西、新疆10个省份。10个地区事故起数和死亡人数分别占全国64.8%和62.9%。

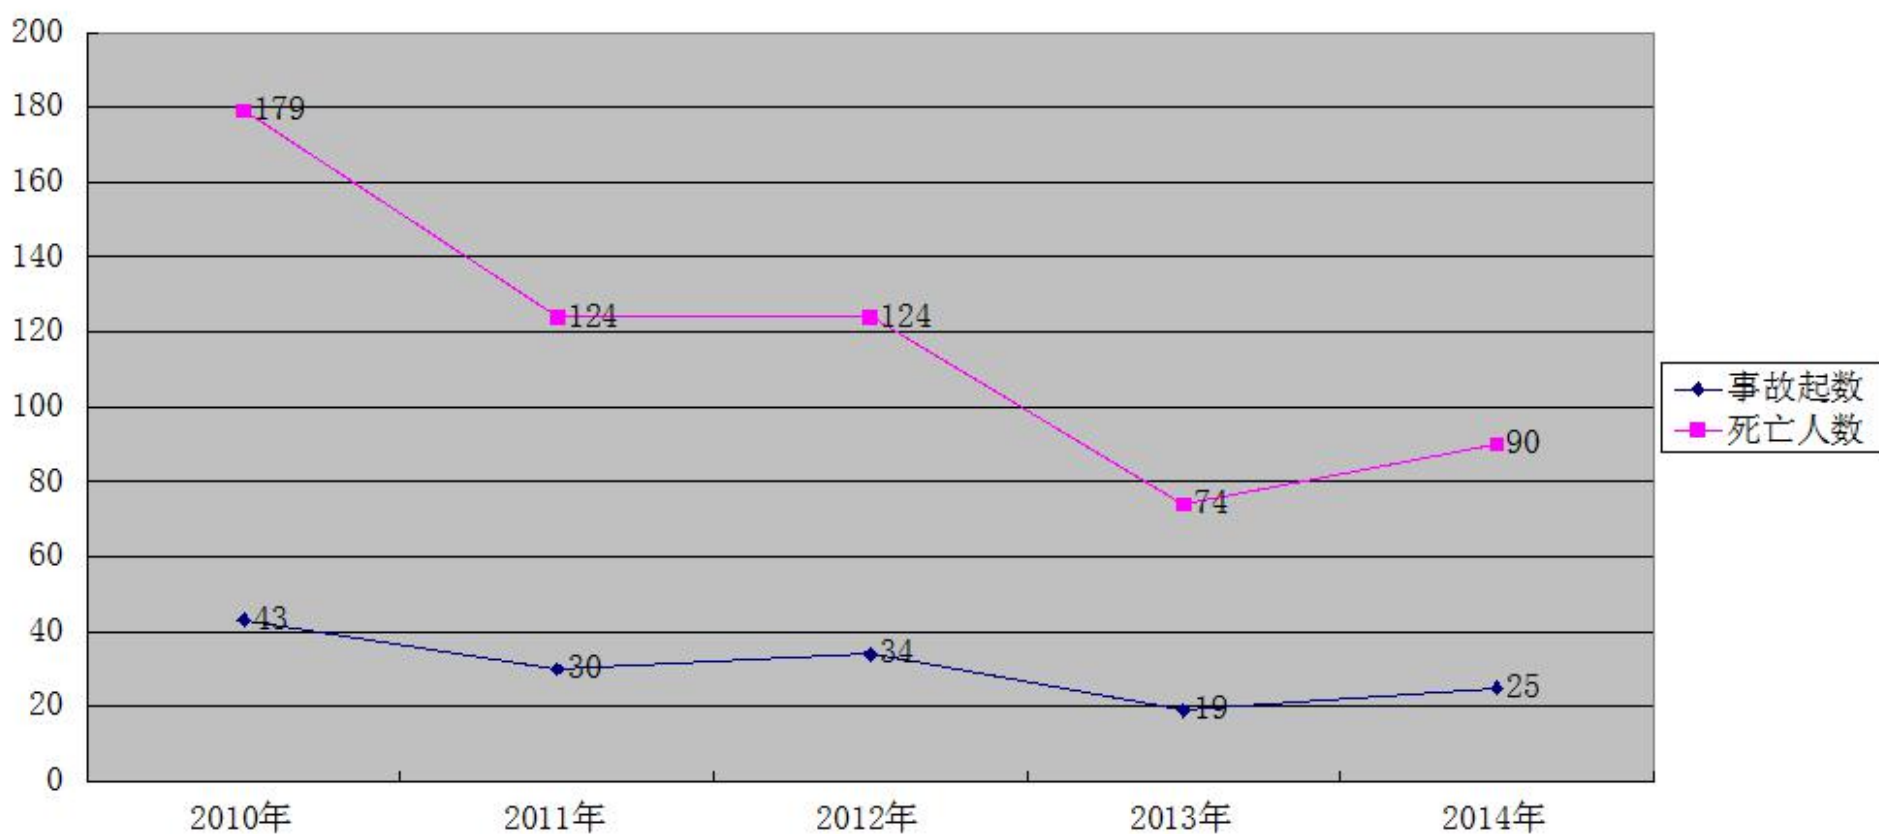
总体上在波动中呈下降趋势。2010—2014五年间平均每年发生30起、死亡118人。2015年1—6月共发生10起、死亡43人，同比分别下降28.6%和18.9%。

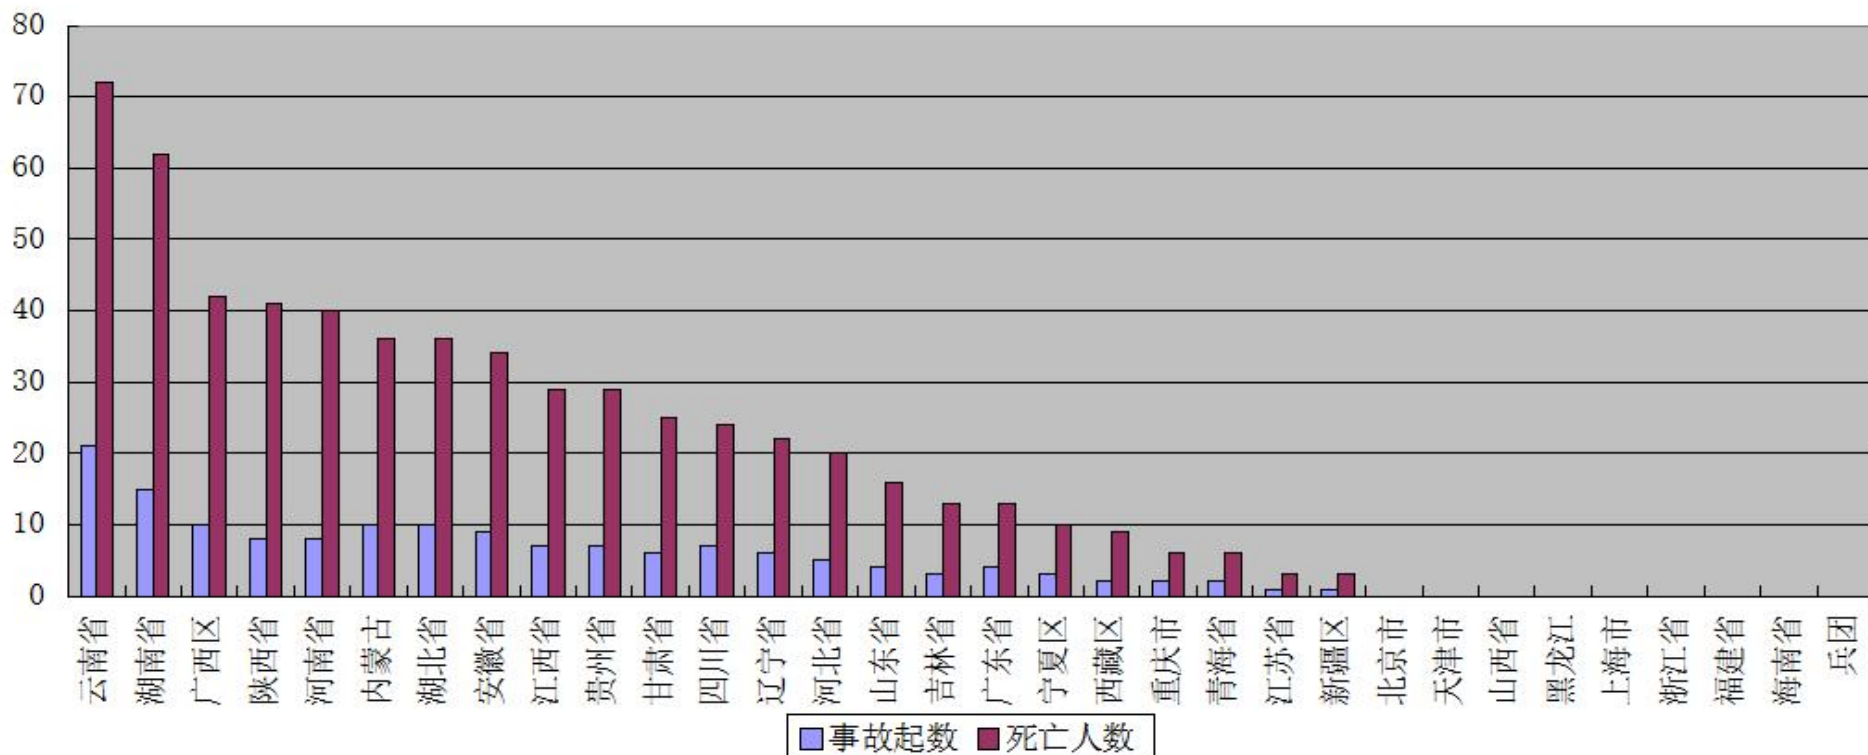
一是相对集中在中西部地区和个别矿业大省。云南、湖南、广西、内蒙古、湖北、安徽、陕西、河南8个地区共发生91起、死亡363人，分别占总数的60.3%和61.4%。北京、天津、山西、黑龙江、上海、浙江、福建、海南9个地区没有发生过较大以上事故。

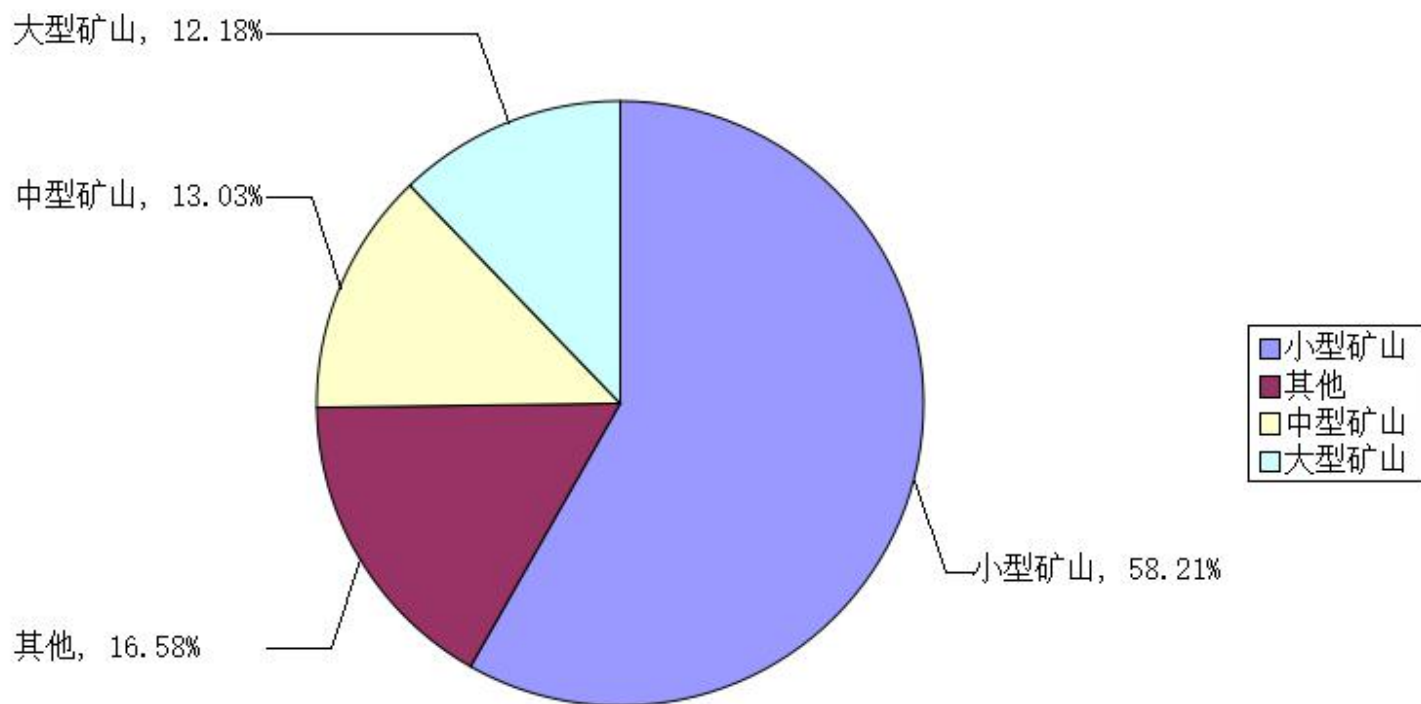
事故主要集中在小型矿山。事故起数和死亡人数分别占总量的60.3%和58.2%。

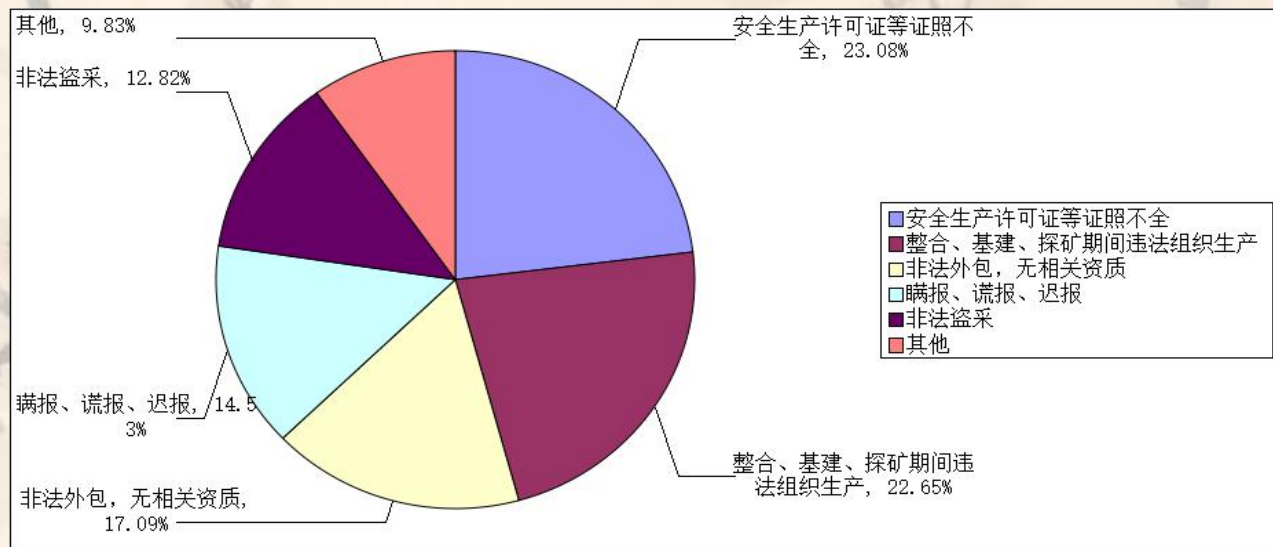
一是非法违法事故多发，因非法违法生产经营导致的较大事故共发生**56起**、**死亡234人**，分别占总数的**37.1%**和**39.6%**。

二是安全生产许可证等证照不全，整合、基建、探矿期间违法组织生产占比较大，分别占非法违法事故的**42.9%**和**45.7%**。

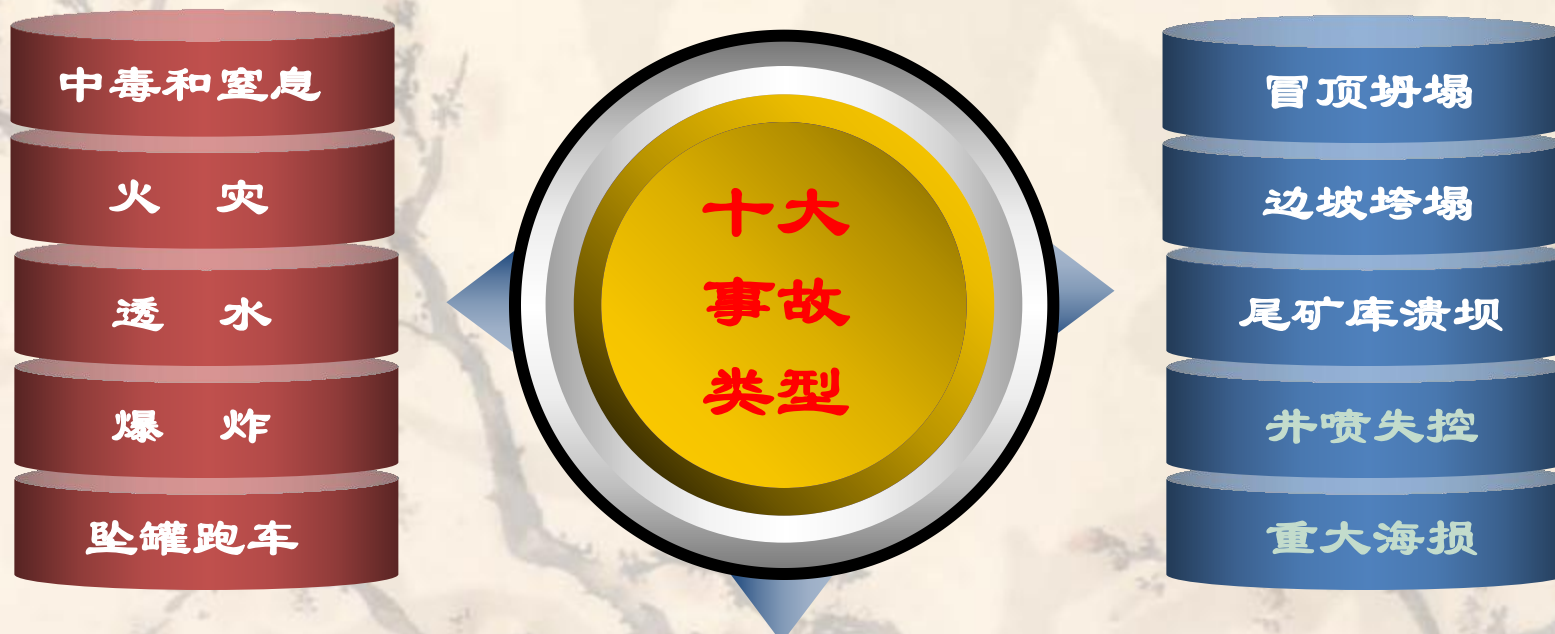
事故起数和死亡人数总量分别占**63.4%**和**61.2%**，较大事故分别占**80.3%**和**80.0%**，重特大事故分别占**94.7%**和**94.6%**。

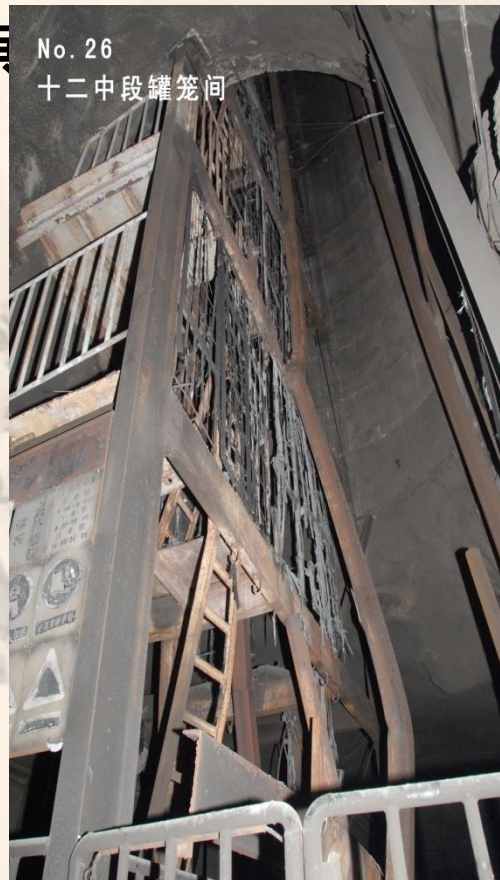
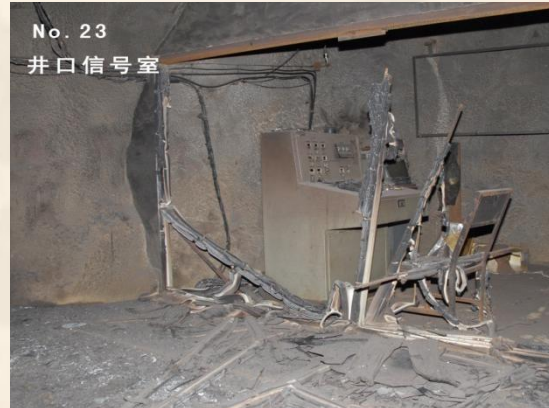
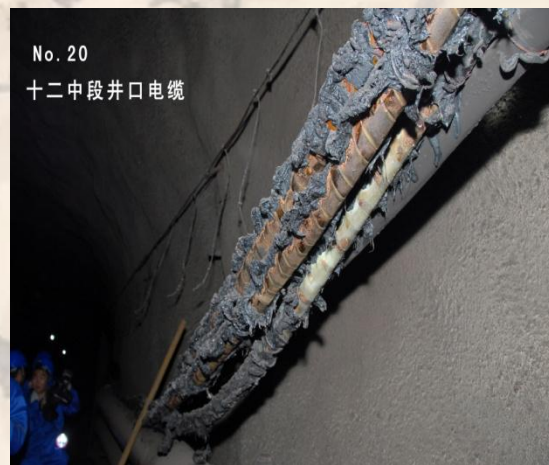
2010年山东省招远市岭南矿业有限责任公司“8.6”重大火灾事故中，盲竖井低压电缆在使用中发热老化引发电缆自身起火燃烧，并引燃附近的非阻燃玻璃钢隔板，火势蔓延，造成16人中毒窒息死亡。

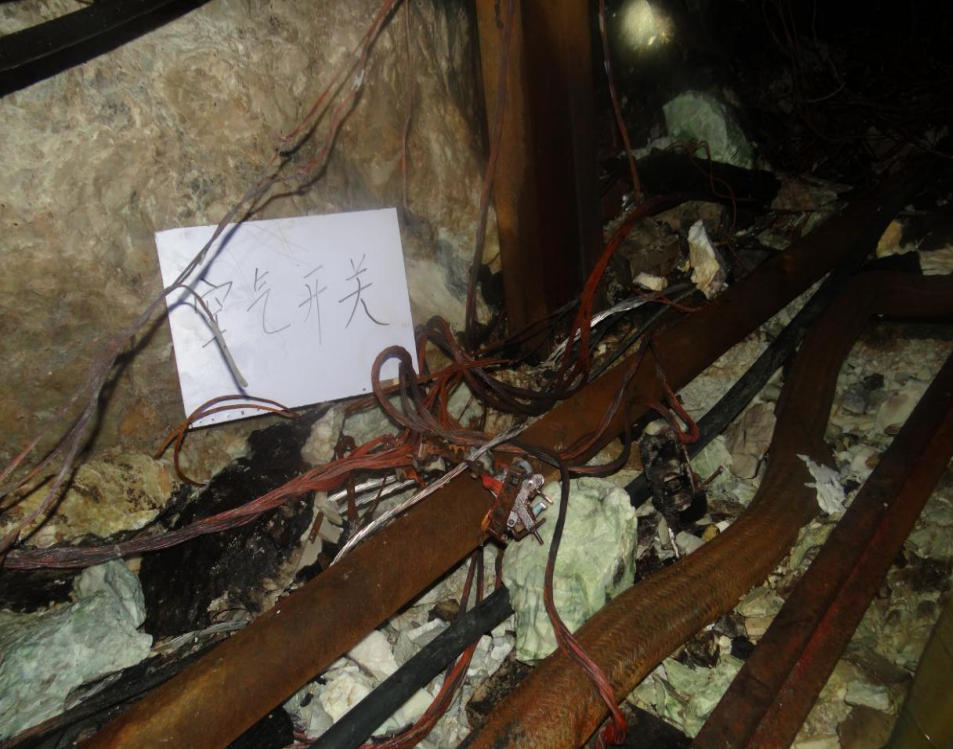
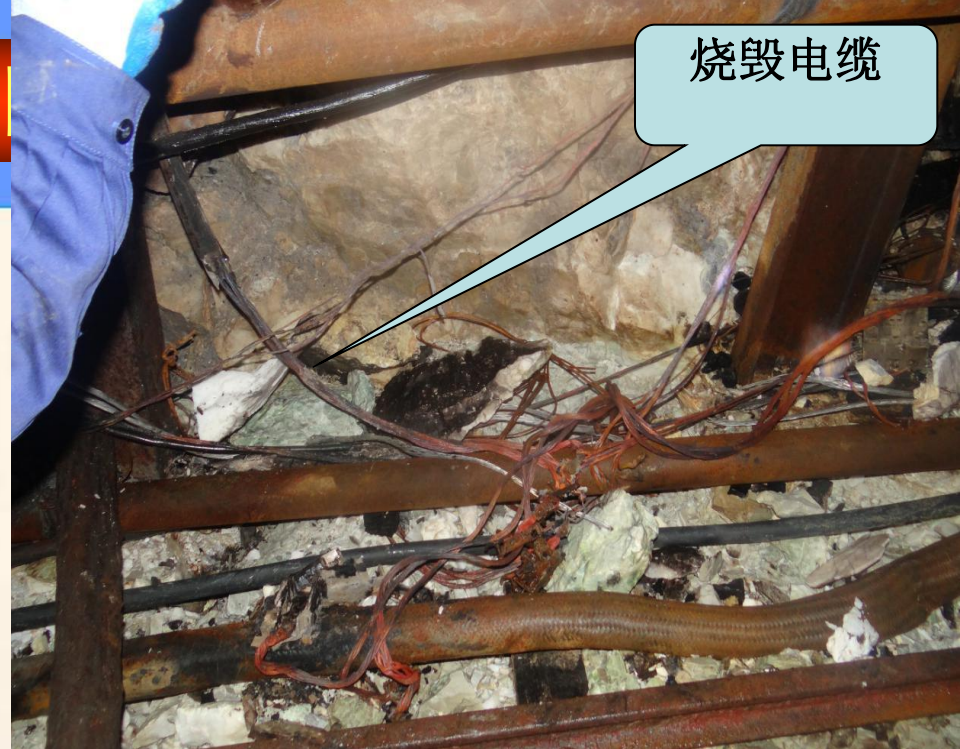
烧毁电缆

火灾事故的直接原因是南山井口-400米至-440米的斜井底部变坡处岩石冒落砸毁水泵空气开关，产生电弧引发**电缆线、风筒及木支护棚**着火，并顺风蔓延至-400米中段，导致-400米中段正在从事巷道维护的5名矿工因火灾产生的有毒有害气体中毒身亡。
